IMPORTANTE

M57040

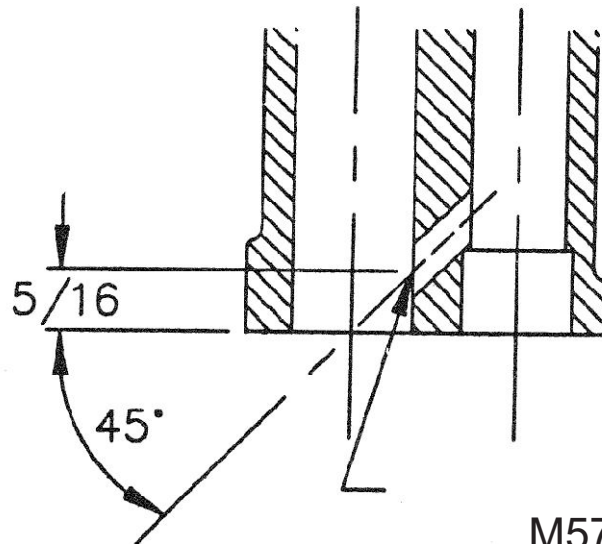
VERIFIQUE QUE LA BOMBA A SER REPARADA TENGA UN BARRENO DE VENTILACION DESDE LA ENTRADA DE LA BOMBA A LA CAMARA DE LA VALVULA DE ALIVIO. SI NO LO TIENE, DEBERA DE BARRENARSE Y DESBARBAR COMO SE MUESTRA. ESTO ES NECESARIO A FIN DE PODER EMPLEAR EL TAPON NO VENTILADO ULTIMO MODELO SUMINISTRADO EN ESTE KIT DE REPARACION.
