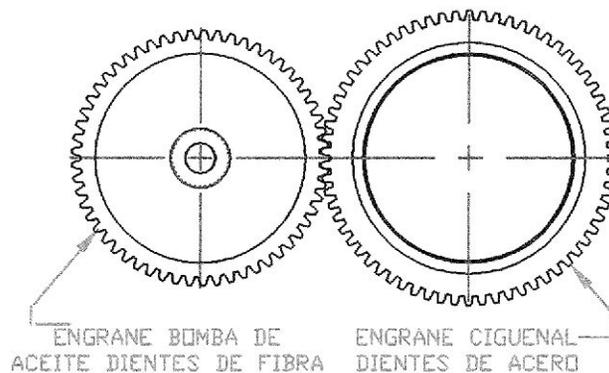
ASEGURESE DE REVISAR CUIDADOSAMENTE EL ENGRANE DEL CIGUENAL.

El engrane de la flecha de la bomba de aceite tiene 57 dientes. El engrane del ciguenal tiene 66 dientes. Si existe el menor dano en el engrane de acero, tal como una pequena melladura en un solo diente, destruira todos los dientes del engrane de fibra.

El juego entre el engrane del ciguenal y el engrane del arbol de levas deberia de ser de 0,228 mm hasta 0,508 mm. Checar en lados opuestos del engrane del ciguenal. Lainas incluidas con la bomba.
