PRECAUCION

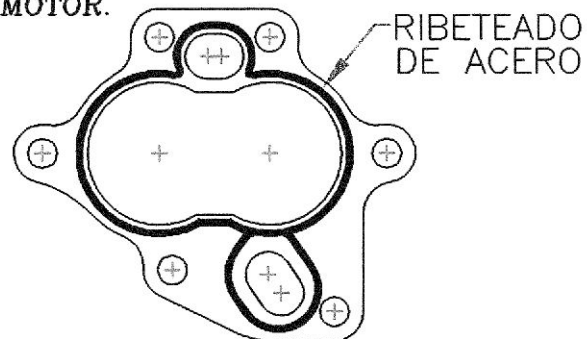
M87041

Este equipo de reparacion puede reconstruir bombas de aceite que empleen cualquier tipo de junta, (ribeteada de acero de 2,54 mm de grueso o de papel de 0,178 mm). Sin embargo, asegurese de reemplazar el mismo tipo de junta que se elimino de la bomba de aceite que esta reconstruyendo. El no seguir estas instrucciones puede dar pos resultado una baja presion de aceite e inclusive fallas del MOTOR.
